**Commune :** Laruscade

**Objet de la sollicitation :** Etat des lieux des façades de la place en vue d'une procédure de ravalement

**Date :** 29 juin 2018

**Rédigé par :** Martine COMBEAU, architecte conseiller du CAUE

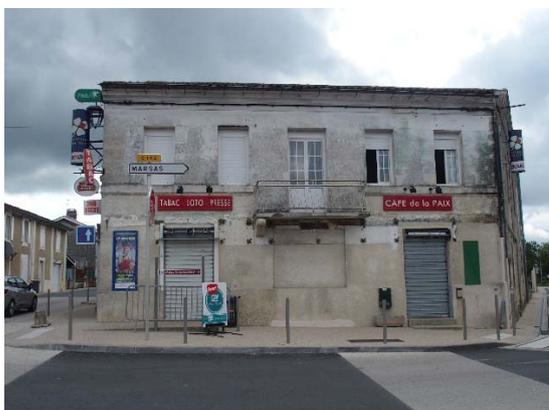
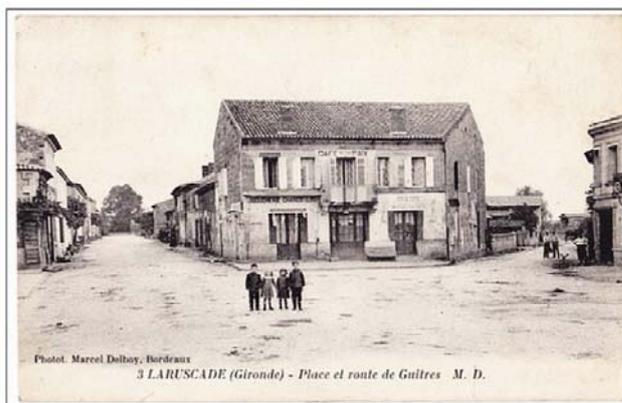
### 1/ Le bar PMU

C'est le bâtiment le plus urgent à traiter :

- Le balcon situé au centre de la façade au premier étage menace de tomber (un des jambages en pierres est déjà tombé),
- La dalle de récupération des eaux de pluie n'est pas reliée à la descente. Toute l'eau tombe sur le trottoir
- Les coffres des enrouleurs des grilles de volets roulants ont été enlevés, l'ensemble, soumis aux intempéries va donc rouiller,
- La façade entièrement enduite est à décaper et à ré-enduire ou rejointoyer selon l'état des pierres
- Les menuiseries (fenêtres et volets bois) ont été remplacées par des menuiseries et volets roulants avec coffres apparents en PVC ; la proportion des ouvertures s'en trouve modifiée ce qui est fort dommage. Dans l'idéal, il faudrait essayer de revenir aux matériaux d'origine.

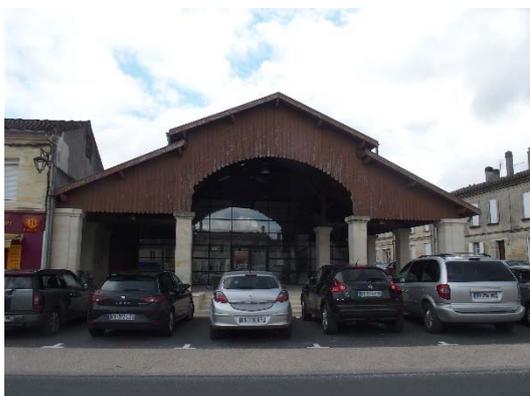
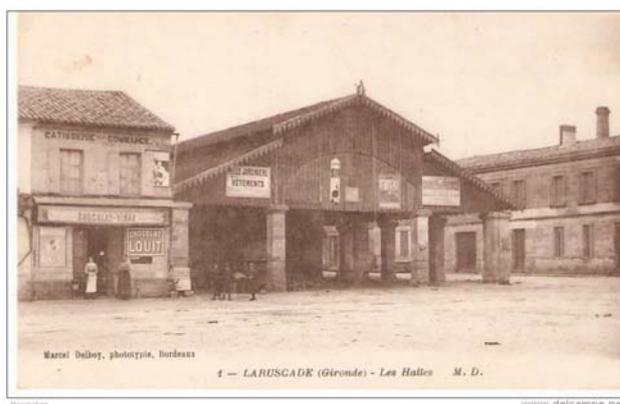
### 2/ La Halle

La halle a été transformée en salle municipale il y a une quinzaine d'années ; le bardage bois a été repeint il y a 2 ans. Aujourd'hui, cette peinture est très écaillée ; cet état n'est pas normal et il faut prendre contact avec l'entreprise qui avait refait la peinture pour faire marcher la garantie.

Certaines des pierres, bien qu'en bon état, sont salpêtrées et des araignées y tissent des toiles. Il serait bon de faire venir une entreprise spécialisée dans les pierres pour essayer de traiter ce problème d'araignée à plus long terme.

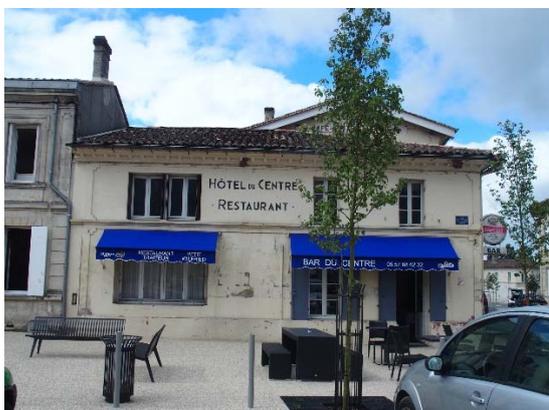
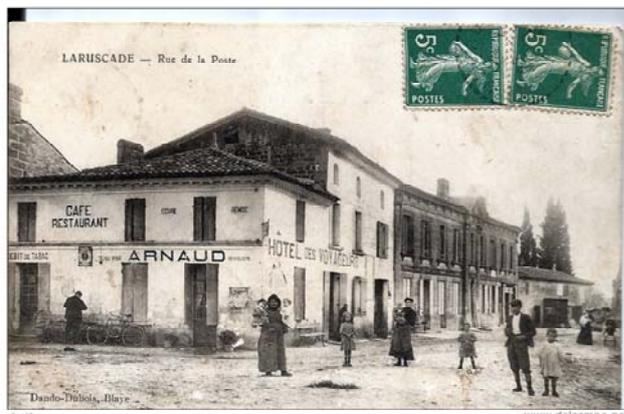
### 3/ L'Hôtel du centre

Ce bâtiment est relativement en bon état ; la façade en pierres est peinte et ce depuis de très nombreuses années (cf. photo ancienne) mais la peinture n'a pas le même effet néfaste que l'enduit ciment. Ce bâtiment pourrait très facilement retrouver son état d'origine si on remettait des volets en bois aux fenêtres de l'étage.

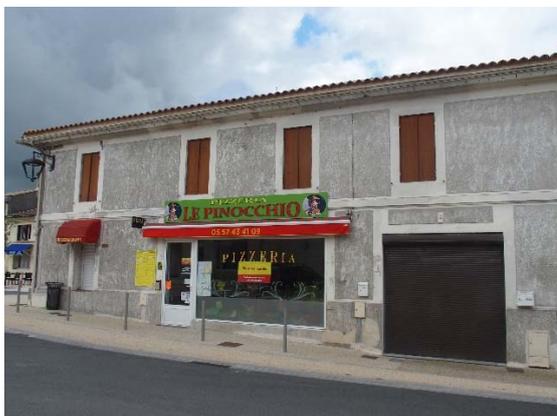
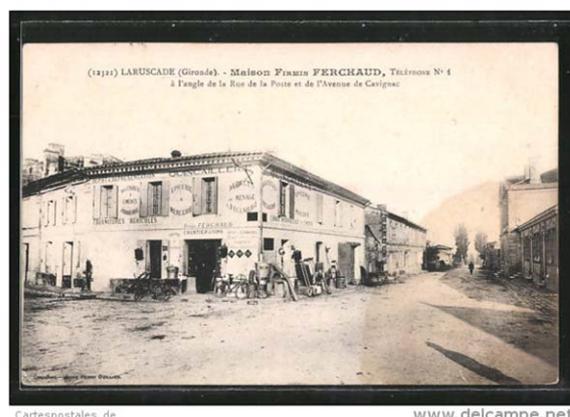
#### 4/ La Pizzeria Pinocchio

- Ici l'enduit ciment est très épais et il faudrait vraiment l'enlever et sans doute reposer ensuite un enduit à base de chaux. Les encadrements de fenêtres, eux aussi enduits à l'heure actuelle, pourraient rester marqués, soit par une épaisseur, soit par une finition d'enduit différente (gratté, taloché fin ...).
- Il serait intéressant, lorsque la façade sera refaite, de remettre au rez de chaussée des volets battants en bois et de supprimer les volets battants blancs (en PVC ?) et les volets roulants à coffres apparents. Ce bâtiment a un usage commercial depuis longtemps, cependant les deux vitrines ont été agrandies et sont hors d'échelle ; mais, si ce bâtiment reste un commerce, il peut être envisagé de les conserver.
- Par contre, les volets bois devront être peints dans une couleur claire et non couleur bois comme ils sont aujourd'hui.

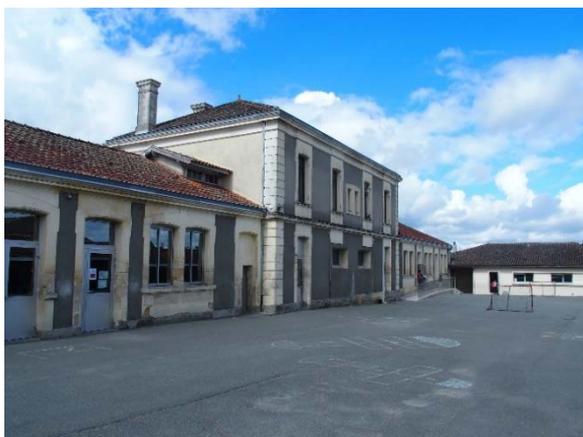
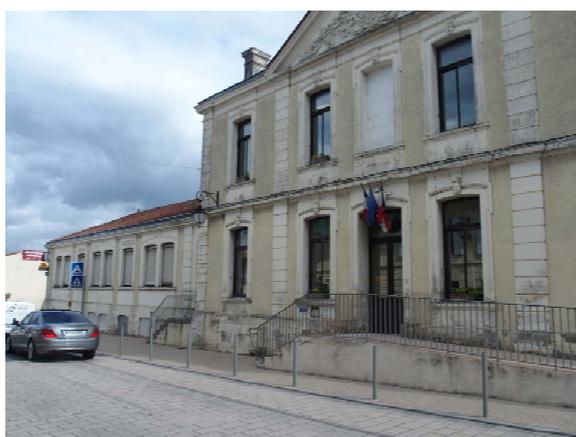
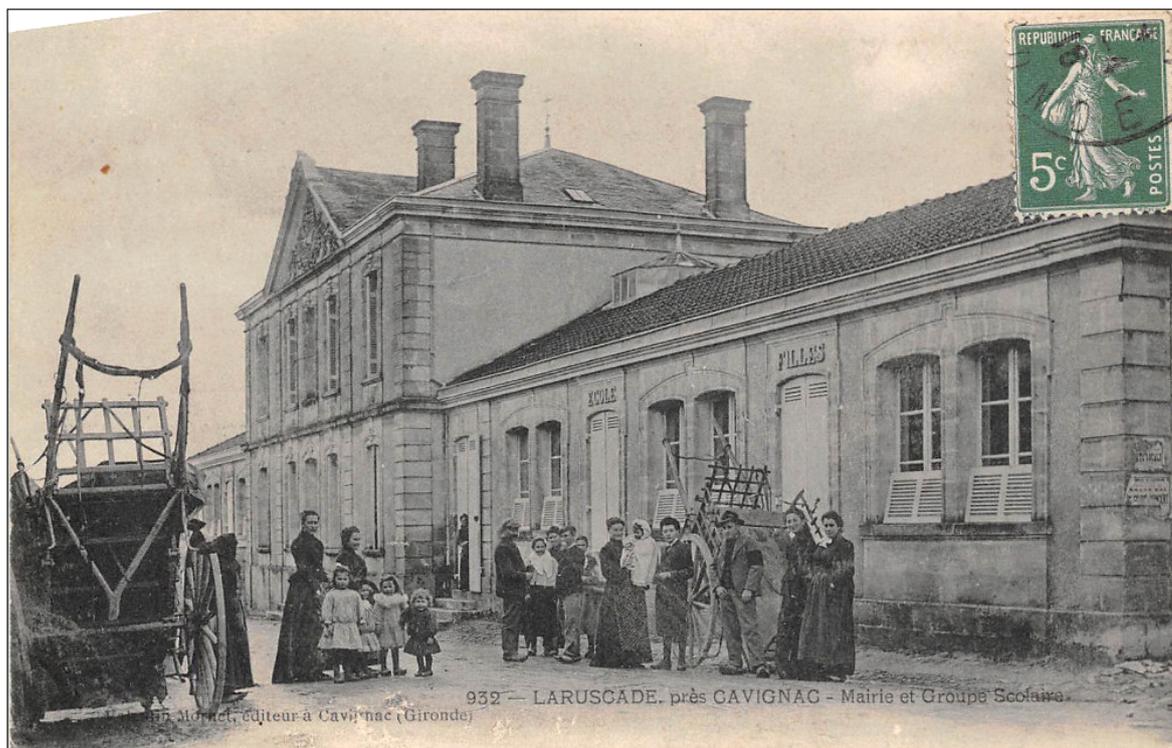
#### 5/ La mairie – école

- Ce bâtiment devra être traité sur toutes ses façades. Les jambages, soubassements, corniches, fronton et encadrements de fenêtres ont été conservés en pierre de taille et sont en relativement bon état. En revanche, les parties qui étaient sans doute construites en moellons ont été enduites et, là encore avec un enduit ciment, beige côté rue, gris foncé côté cour. Encore une fois, il faudra enlever l'enduit ciment et le remplacer, si les pierres dessous ne sont pas en assez bel état, le remplacer par un enduit à base de chaux.
- Les ouvertures des classes, côté rue, sont fermées par des stores qui, aujourd'hui, ne se lèvent plus. Il faudrait bien sûr les enlever ainsi que les traverses horizontales et les guides métalliques verticaux.

- Il faudra également remplacer les menuiseries, soit par des menuiseries bois, soit par des menuiseries métalliques, de couleur foncée.
- Le même traitement sera à réaliser sur l'ensemble des façades.
- Le mur qui ferme la cour est recouvert de 2 couches d'enduit et est très abimé mais, faut-il le détruire ?

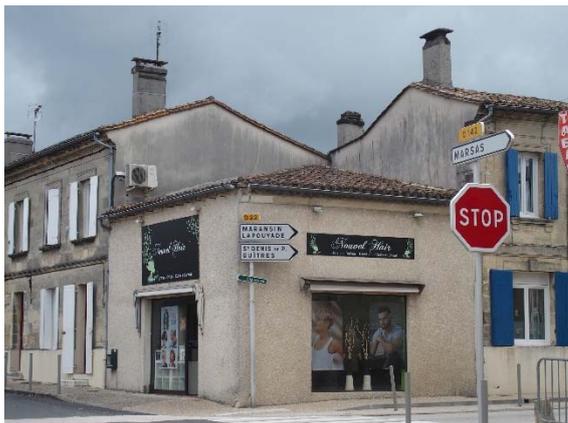
## 6/ Le salon de coiffure

Ce petit bâtiment, traité en angle de rue et plus bas que les bâtiments mitoyens, a été dénaturé par le percement des devantures commerciales, et ce depuis longtemps. Cependant, sa situation fait qu'il est très visible. Encore une fois, supprimer l'enduit ciment des façades en pierres serait très bien ...

Il faudra également vérifier l'état des dalles et descentes d'eaux pluviales.
